陕西西铁颜家河石料有限公司
矿区生态修复方案

矿区生态修复方案

编制单位：陕西地矿第三地质队有限公司

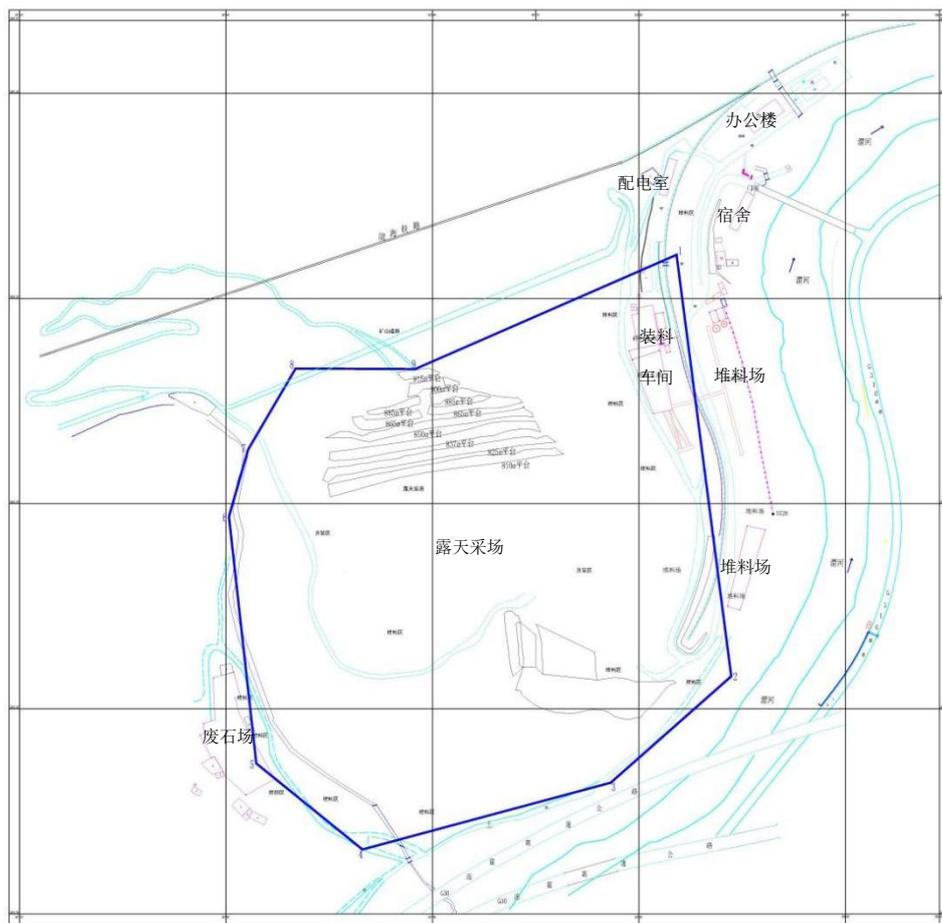
图 1-3 矿山工程平面布置图

陕西西铁颜家河石料有限公司为露天开采矿山，根据矿山《开采方案》及现场调查情况，目前矿山主要分为矿山工业场地、矿山露天开采区及矿山道路。矿山工程平面布置图见图 1-3。

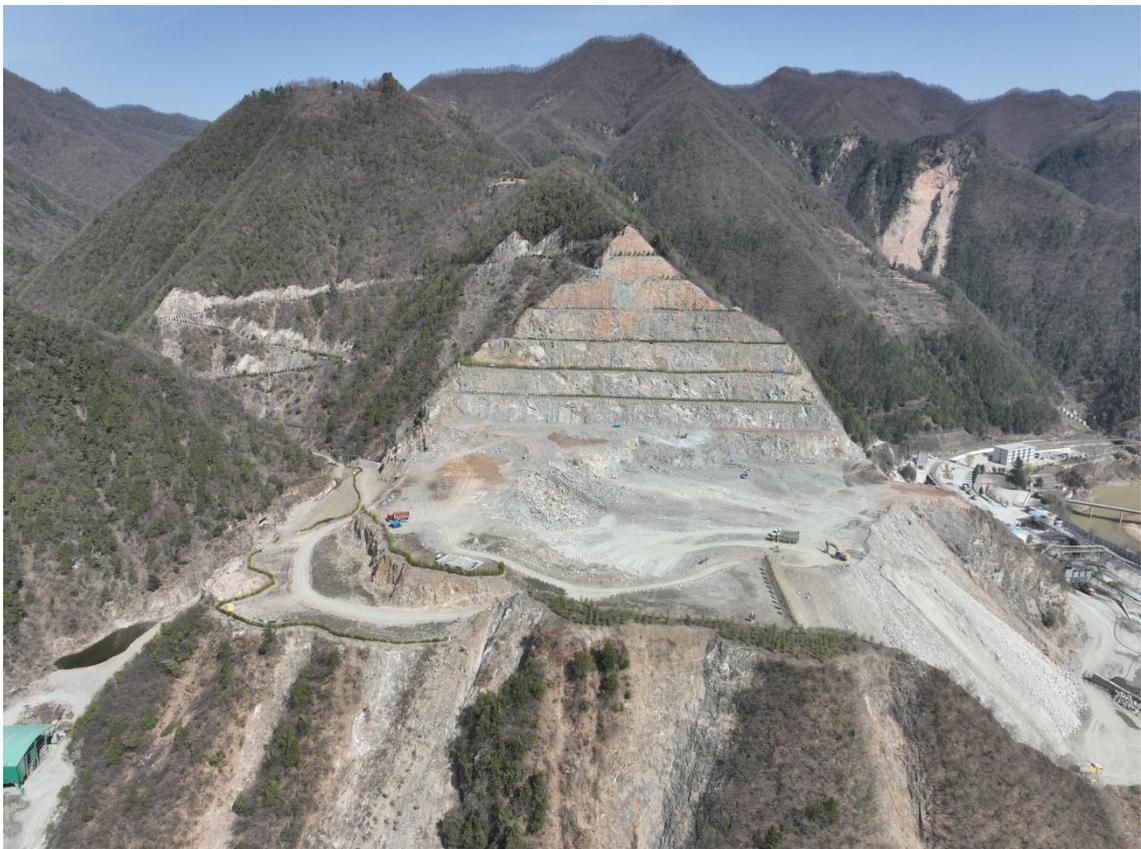
照片 1-9 露天采场

矿山露天采场位于矿区中间位置，采用山坡露天开采，开采形成南北长约 280m，东西长约 150m，前期开采已形成了 915m 削顶平台和 900m、885m、865m、850m、837m、825m、810m 等 8 个终了平台，下一步计划开采 810m 以下资源，首采地段布置在 795m 平台和 780m 平台。面积约 7.4415hm²，土地利用现状为乔木林地、其他草地及采矿用地，目前已取得土地证，照片 1-9。

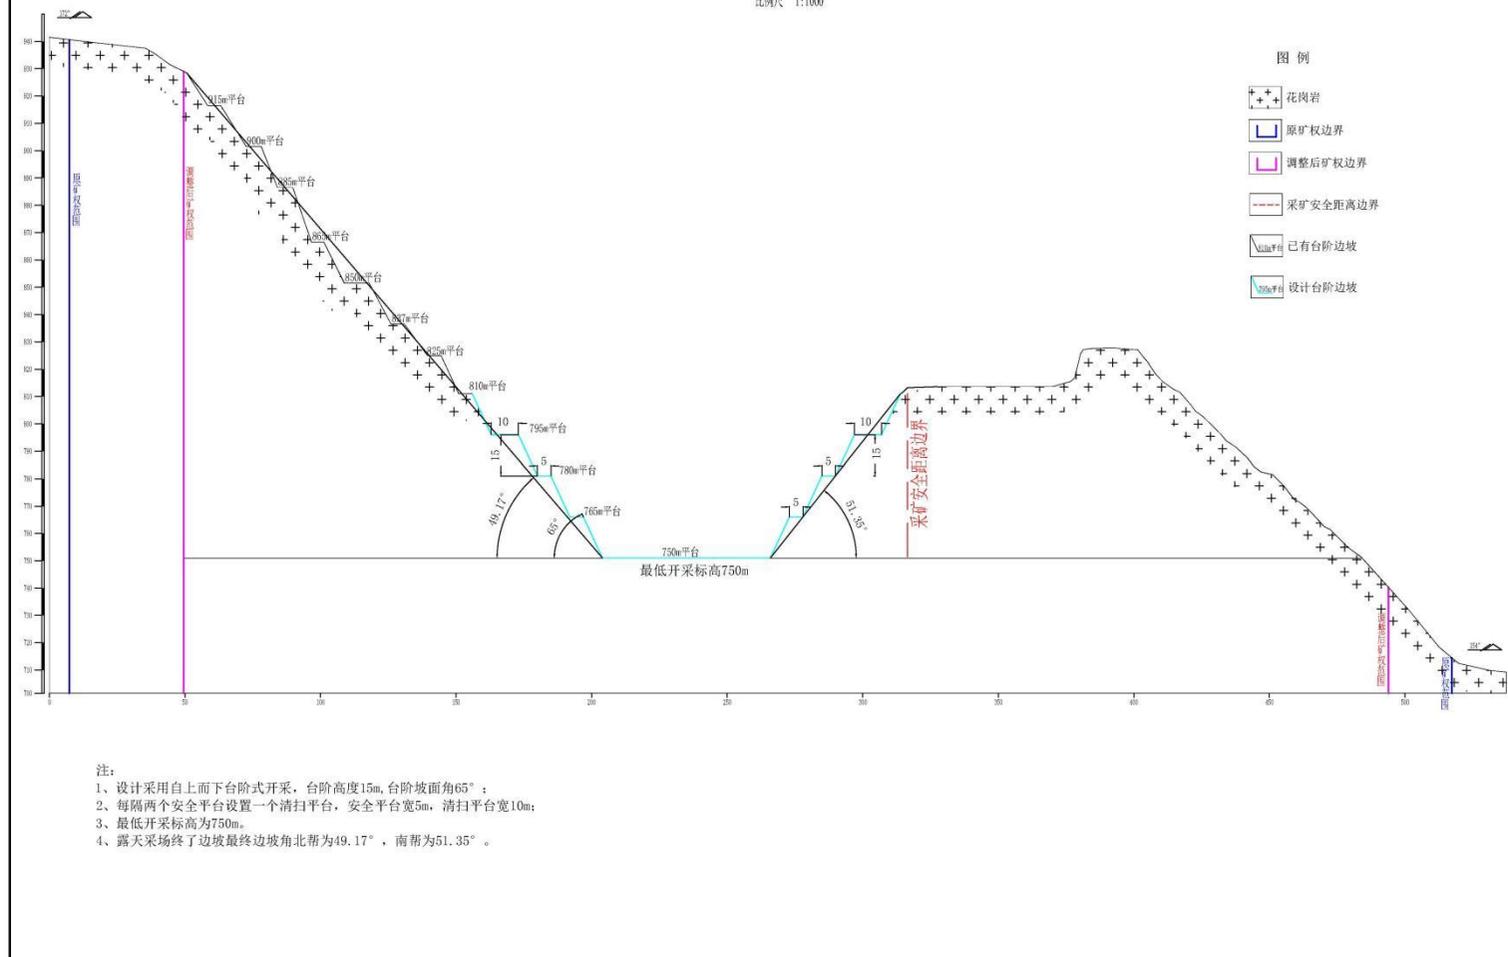
图 1-6 矿山开采终了剖面图

陕西西铁颜家河石料有限公司建筑石料用花岗岩矿矿山终了境界典型剖面图

露天采场最终边坡由台阶破面、安全平面、清扫平台及运输平台组成。本矿区工作台阶高度采用 15m，台阶坡面角 65°，安全平台宽度 5m，清扫平台宽度 10m，间隔 2 个台阶设一个清扫平台。

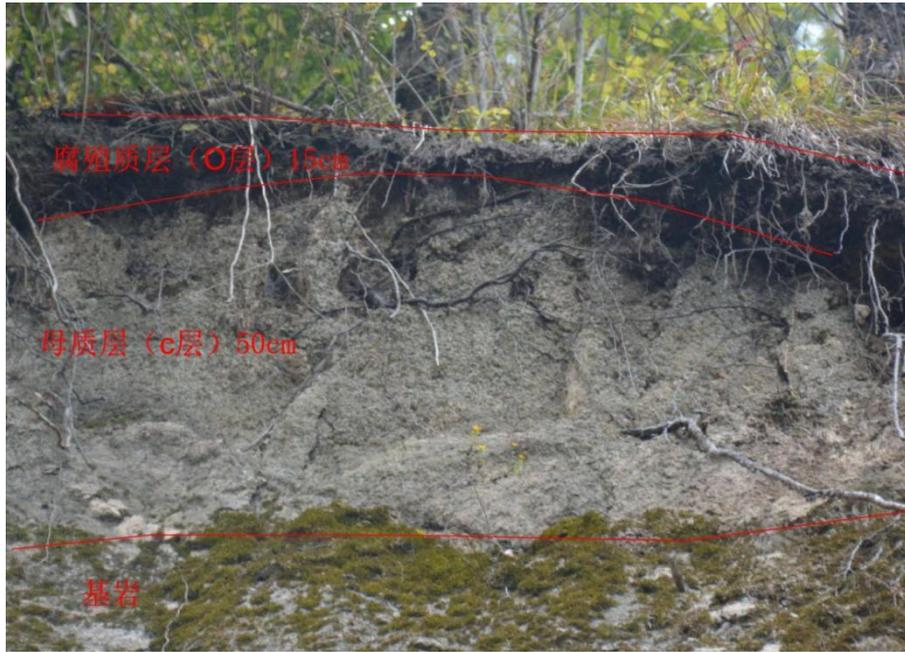
照片 2-7 林地棕壤剖面

矿区土壤类型主要为棕壤、山地草甸土，其殖土层厚约 0.1-0.2m，有机质含量约 20%-30%，PH 值 6.5-5，偏酸性，适合林木生长。矿区林地土壤剖面如照片 2-7。

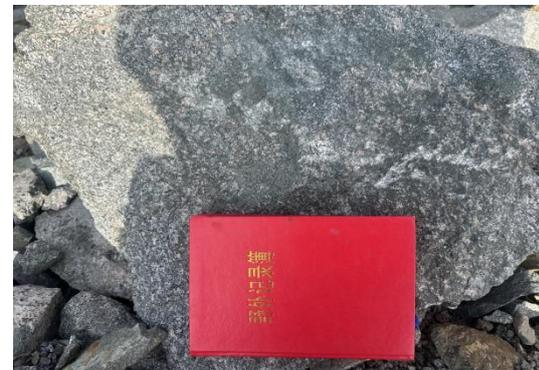
照片 2-11 细粒闪长岩

印支-华力西期的细粒角闪黑云闪长岩（ δ_3^2 ）在矿区内广泛分布，与宽坪岩群呈侵入接触，与三叠纪宝鸡二长花岗岩呈超动式侵入接触。岩性主要以深灰色细粒角闪黑云闪长岩为主，花岗结构、自形~半自形粒状结构，块状构造，地表风化沿裂隙常有铁染现象，主要矿物为斜长石（含量 68%）、黑云母（15%）、角闪石（10%）、钾长石（含量 2%）、石英（含量 2%）。另含有少量磷灰石、磁铁矿、榍石等。为该矿山开采的主要矿体。（照片 2-11）

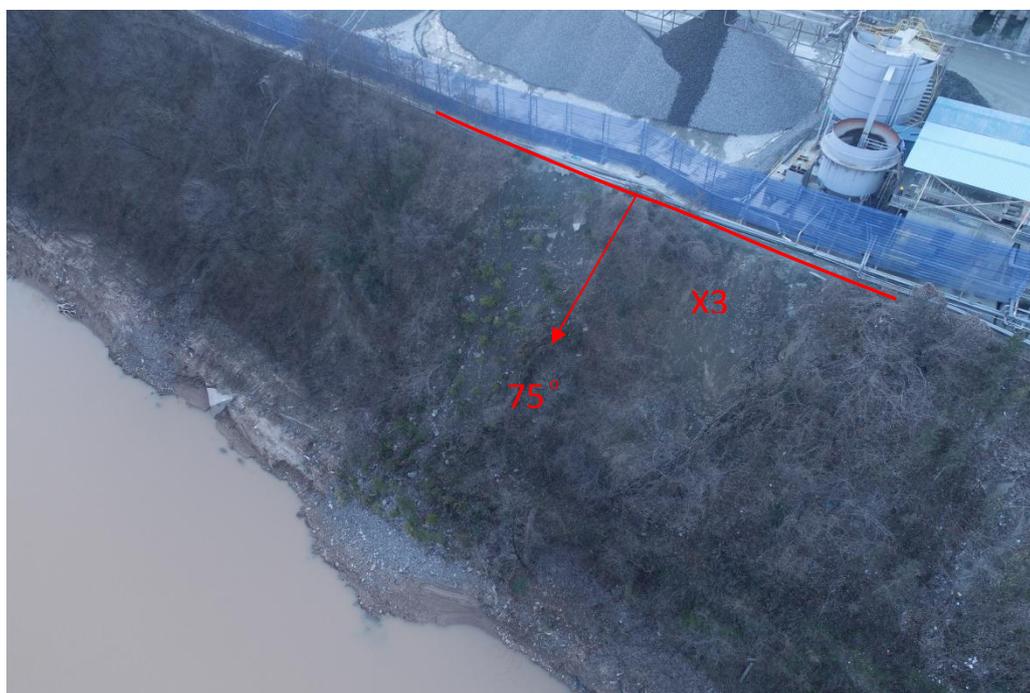
不稳定地质体 X3 位于装料车间堆积区东侧,场地中心坐标点为:E:106° 46' 36.81", N: 34° 22' 32.52", 该边坡坡向 75° , 坡度约 50° , 边坡长约 45m, 高约 20m; 出露地层为第四系全新统冲洪积物; 该边坡坡脚为渭河, 坡脚河流不断侵蚀, 在坡脚形成了近直立面, 坡顶为堆料区、设备管道及排污渠, 矿山堆料区沿坡顶堆积, 增加荷载, 易发生局部溜滑(照片 3-1~3-3)。

本次调查发现, 边坡有 3 处出现局部变形, 在距离坡顶线位置发育一条裂缝, 裂缝走向与坡顶线走向一致, 宽约 1-2cm, 长约 5m, 现状可见坡顶排污渠已悬空, 坡面树木倾斜; 该不稳定边坡发育程度较强, 目前处于欠稳定状态, 由于目前矿方在坡顶持续堆积砂石料, 导致对坡顶排污渠、设备管道、堆料区造成一定的威胁, 危害程度中等, 现状评估其危险性中等。

照片 3-1 不稳定地质体 X3 全貌(航拍)

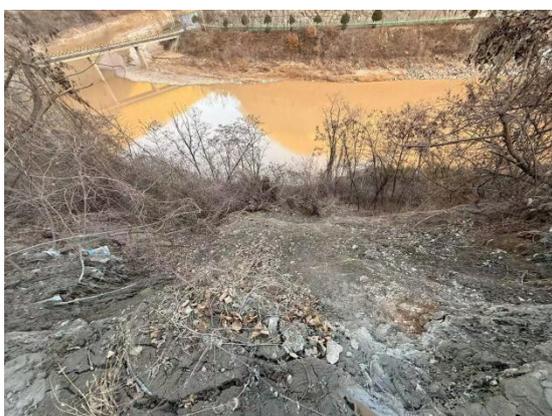
照片 3-2 局部溜滑

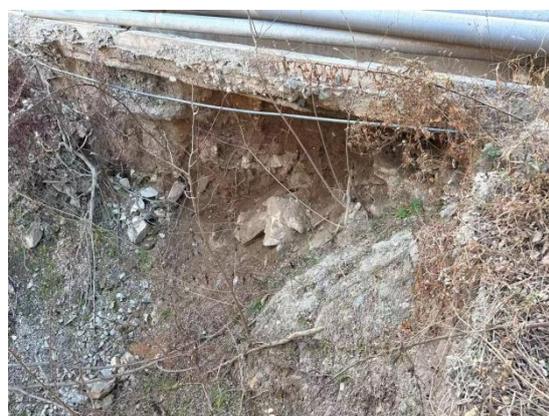
照片 3-3 排污渠悬空

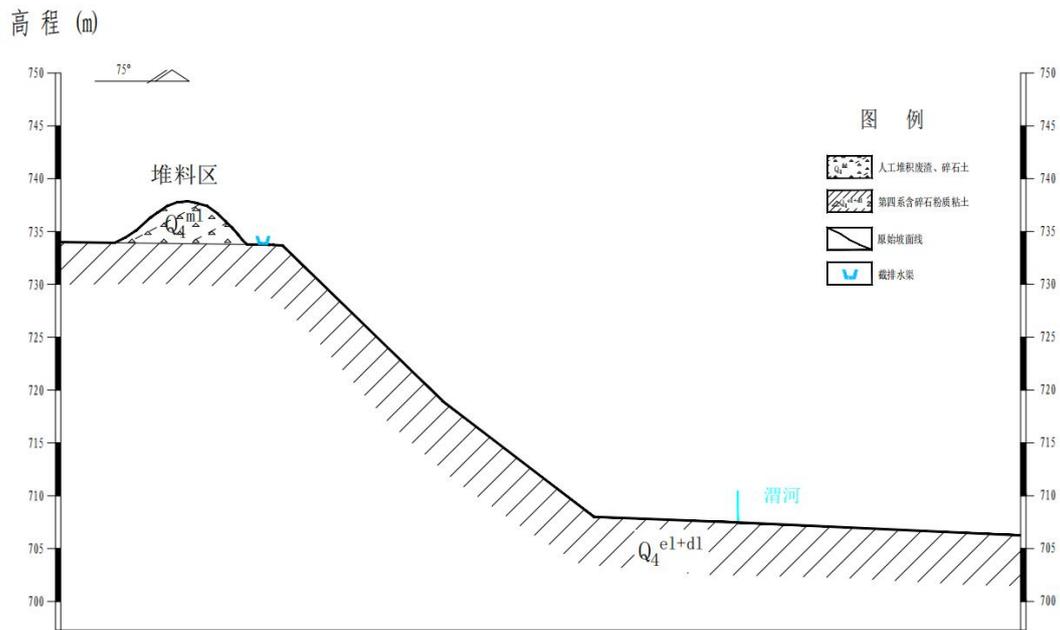
图 3-1 不稳定斜坡 X3 剖面示意图

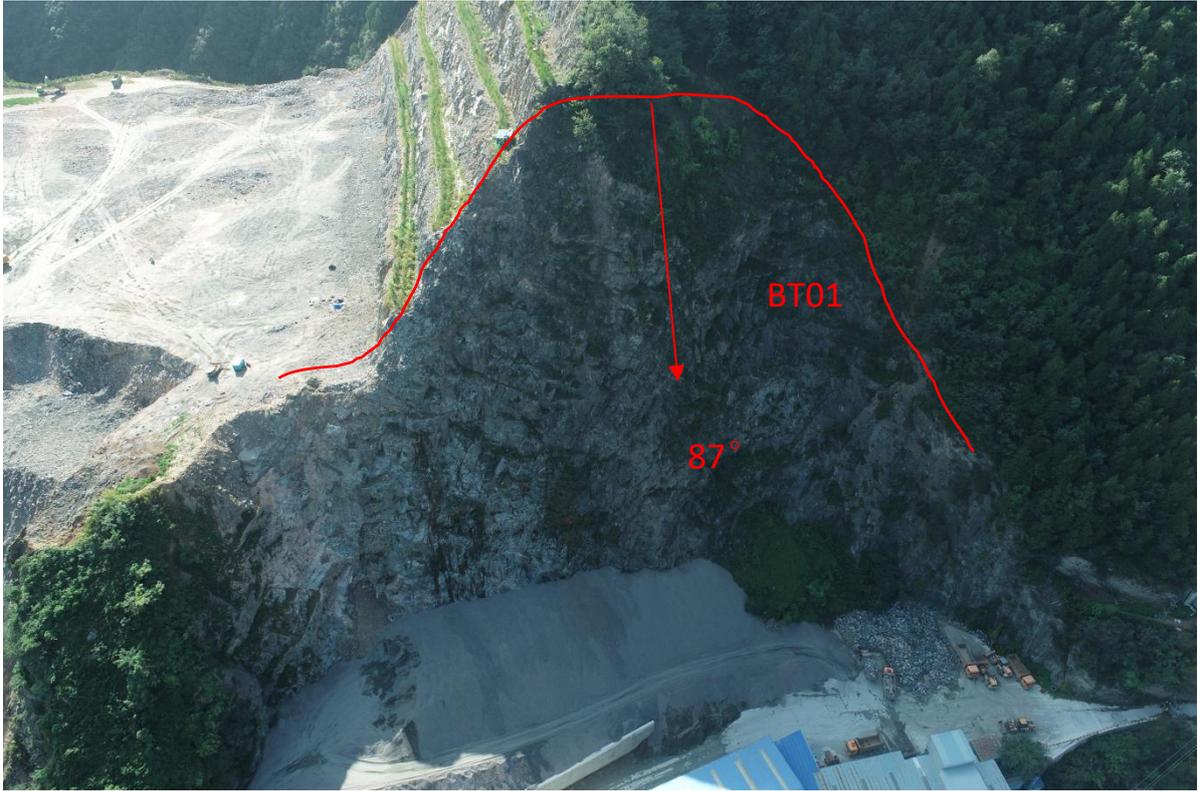
不稳定地质体 BT01 隐患点位于加工及装料车间后侧山体，露天采场东侧，场地中心点坐标为：N：34° 22'30.95"，E：106° 47'00.72"。该崩塌隐患点为多年前开采遗留后形成的裸露岩面，崩向 87°，高约 100m，宽约 70m，坡顶为植被、开采平台，植被发育较为茂盛，坡脚为加工及装料车间（照片 3-4）。该边坡坡体较陡，坡度大于 70°，局部近乎直立，坡面裸露，岩性为花岗岩，受风化作用，岩石节理裂隙较为发育，受降雨及顶部开采爆破、机械振动等影响，坡体局部发生岩块坠落，严重威胁坡脚加工及装料车间的安全，该不稳定地质体发育程度较强，目前处于欠稳定状态，危害程度大，现状评估其危险性大。

照片 3-4 不稳定地质体 BT01（航拍）

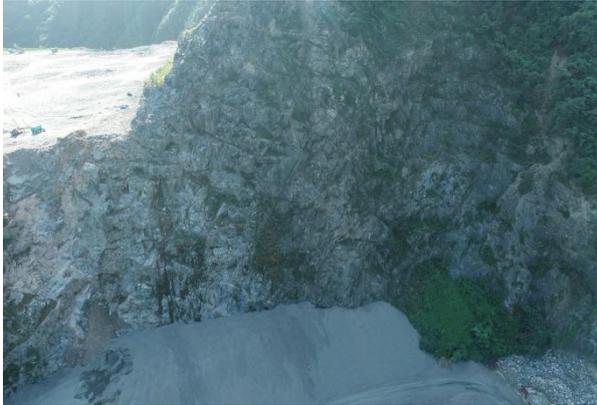
照片 3-5 BT01 坡面孤石危岩体

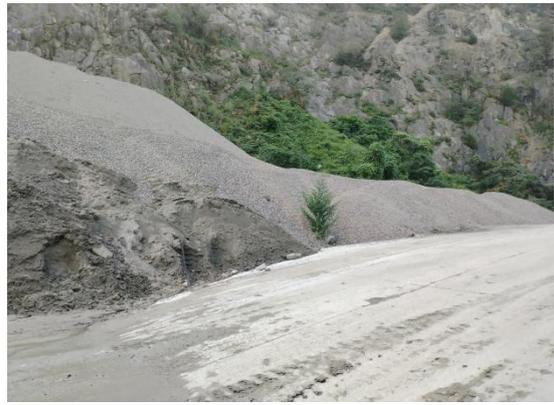
照片 3-6 BT01 坡脚掉落孤石

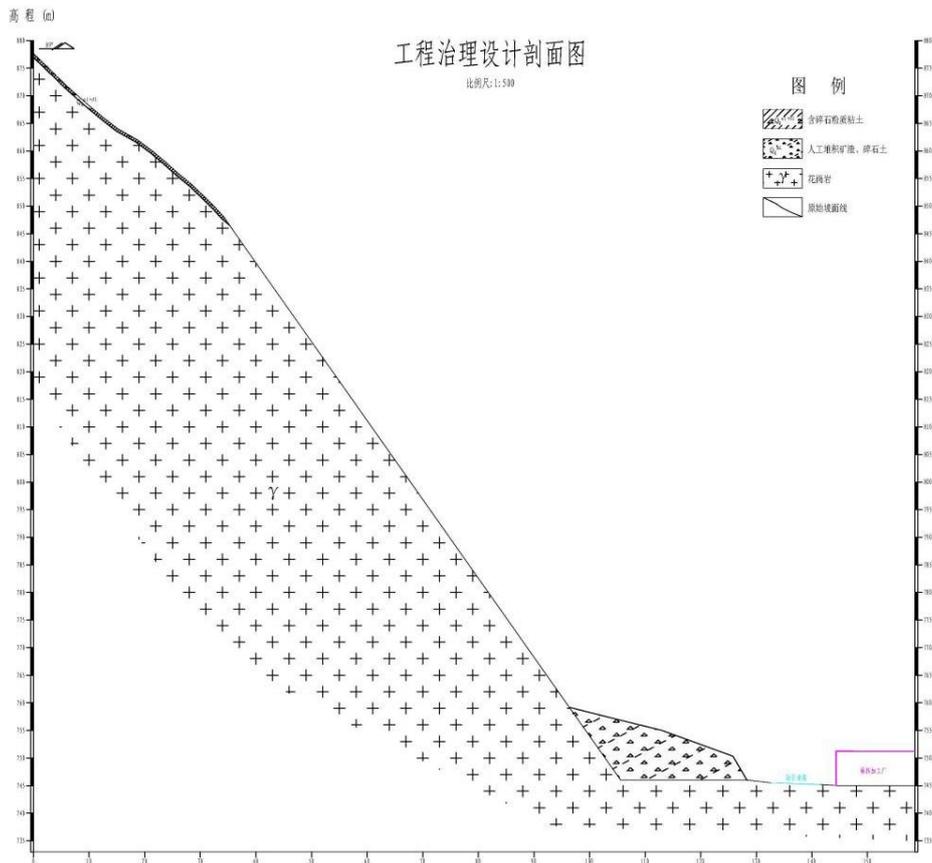
图 3-2 不稳定地质体 BT01 剖面示意图

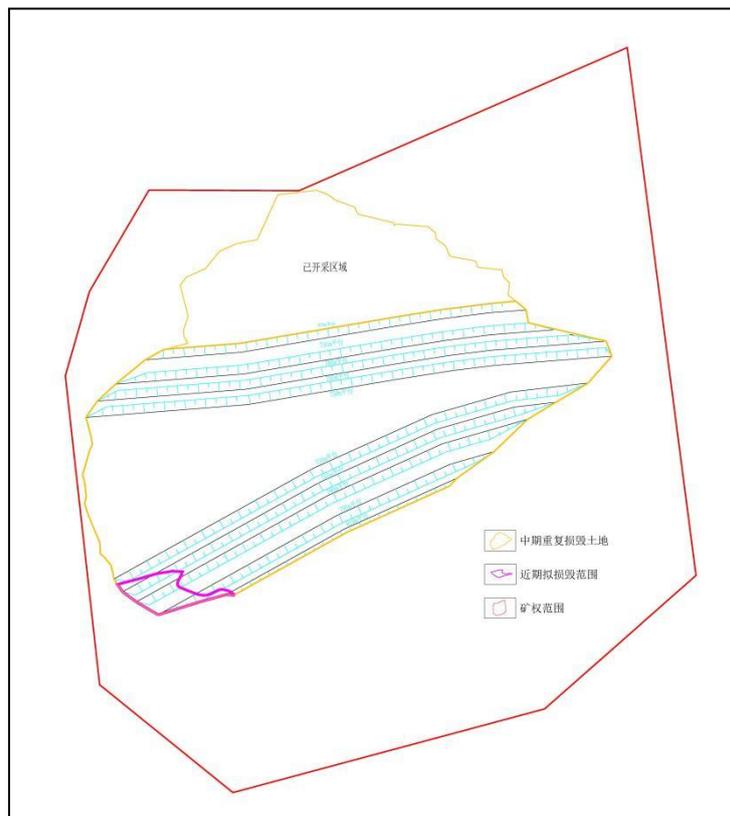
矿山后期开采拟破坏土地面积 0.1339hm²，拟损毁土地利用类型为其他林地及采矿用地。露天采石场的建设及生产过程中，将会对林地及采矿用地造成挖损损毁。拟损毁土地类型为其他林地、采矿用地，损毁面积分别为 0.1263hm²、0.0076hm²，其中近期矿山拟损毁土地面积为 0.1339hm²，矿山中期损毁土地主要是对已损毁的土地重复损毁，面积为 6.0323hm²，矿山远期主要是矿山闭坑后的土地复垦，不在损毁土地，表 3-7。

图 3-3 拟损毁土地图

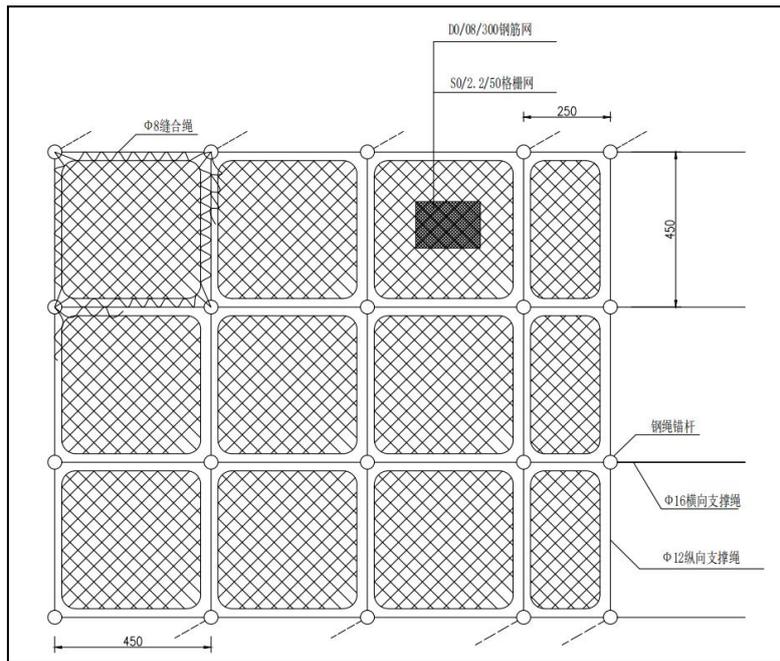
图 4-2 设计主动防护网局部布置及缝合图

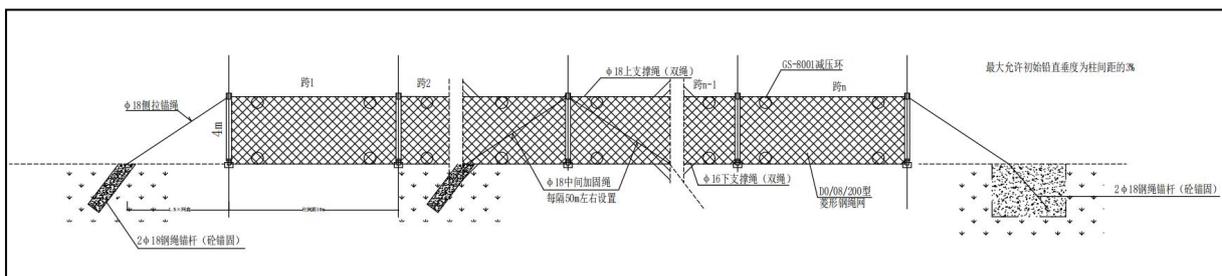
为防止上部边坡发生孤石掉块威胁下部堆料加工厂及过往车辆行人安全,在主动防护网上部增设一道被动防护网。防护网有钢立柱、高强度菱形镀锌钢绳网、钢丝栅格、

锚绳及锚固基础组成。拦石网高度 4.0m，系统钢柱间距 10m。

图 4-3 设计被动防护网系统立面图

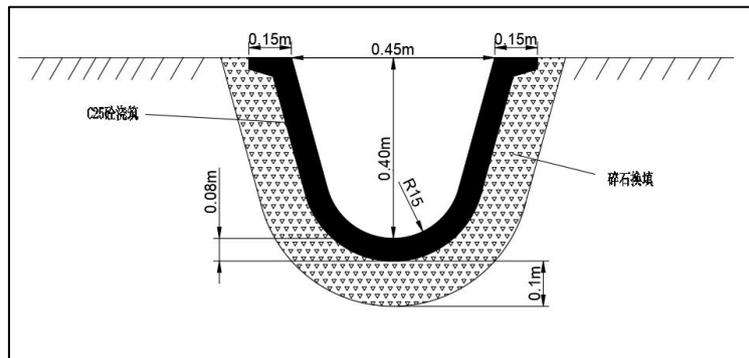
图 4-6 截排水沟示意图

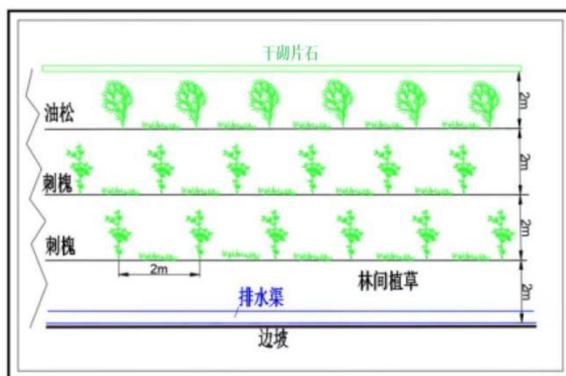
①植被恢复：810m平台以下边坡，设计在边坡平台内侧坡脚种植爬山虎，边坡外侧种植扶芳藤遮挡绿化，栽植密度为1穴/m，2株/穴，坡面播撒紫花苜蓿、格桑花、黑麦草；

图4-9苗木栽植示意图

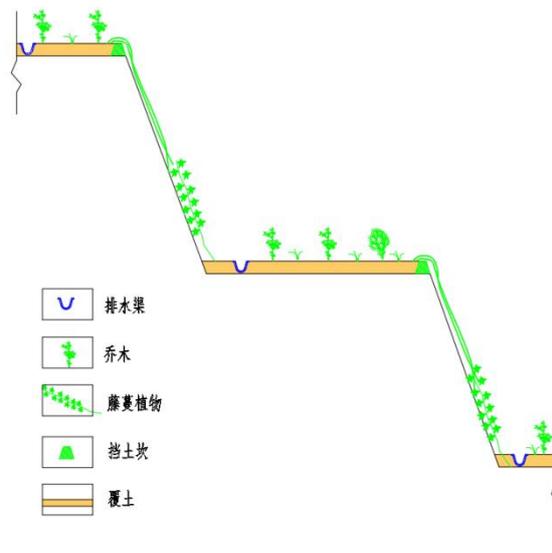
图 4-10 终了平台边坡覆土绿化示意图

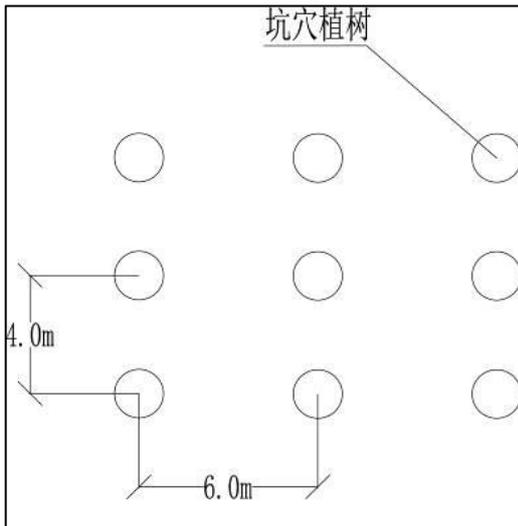
图 4-11 坑穴植树平面图

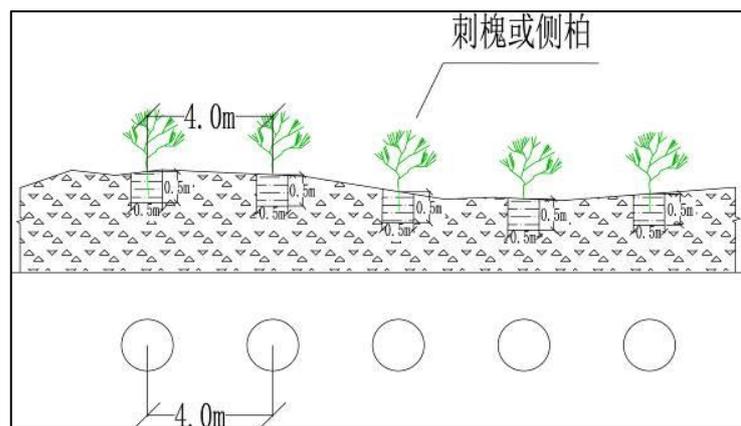
B、复垦方案：结合土地适宜性评估及当地村民意愿，矿山西部道路上复垦为乔木林地，复垦树种选用当地树种刺槐或油松，考虑到土资源贫乏，采用坑穴植树，道路两侧各复垦种植一排油松、侧柏或刺槐。株距4m，采用人工挖穴，树坑规格为0.6m×0.6m×0.6m。在林间撒播苜蓿、格桑花、黑麦草、紫花苜蓿草籽以稳固水土、快速恢复生态。标准：50kg/hm²。播种时间为每年4-5月份。

新建开拓运输道路两侧复垦种植 1 排刺槐或油松，采用坑穴植树，人工挖穴，树坑规格为0.6m×0.6m×0.6m，株距 2m。

图 4-13 矿山道路植树林带图

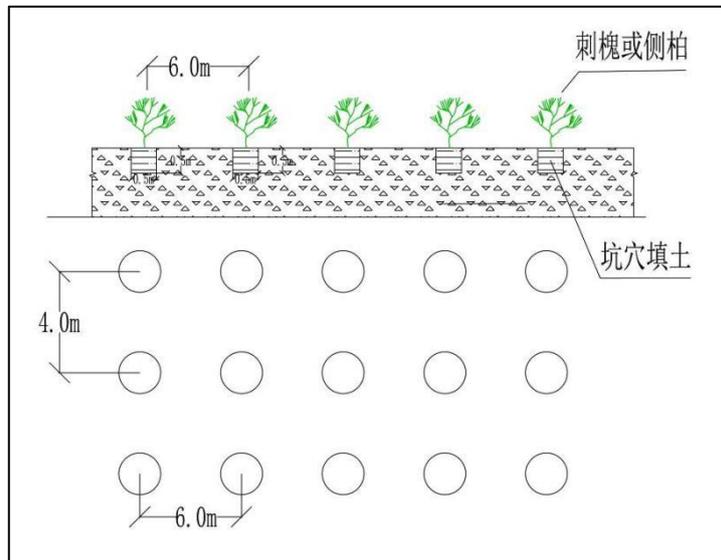
地和其他草地，乔木林地采用乔草结合的方式进行配置。乔木选用刺槐、侧柏、油松，间排种植，考虑到土资源贫乏，采用坑穴植树，种植间距为 $4.0\text{m} \times 6.0\text{m}$ ，采用人工挖穴，树坑规格为 $0.6\text{m} \times 0.6\text{m} \times 0.6\text{m}$ 。在林间撒播紫花苜蓿、格桑花、黑麦草草籽以稳固水土、快速恢复生态。标准： $50\text{kg}/\text{hm}^2$ 。播种时间为每年4-5月份。

图 4-14 工业场地复垦林带剖面图
